Conservación de obras del movimiento moderno en Misiones

La propuesta se denominó “Estudio y conservación de la escuela Normal Superior N° 1 Domingo Faustino Sarmiento de Leandro N. Alem”, y las actividades se desarrollaron en el marco de las tareas de extensión/transferencia del proyecto MMM3 (2017-2020) Registro, catalogación y protección: la arquitectura del Movimiento Moderno en Misiones, registrado en la Secretaría de Investigación de la Facultad de Humanidades y Ciencias Sociales de la Universidad Nacional de Misiones, y cuya directora es Gayetzky de Kuna, Graciela Cecilia (UNaM, FHycS, Proyecto 16H473).

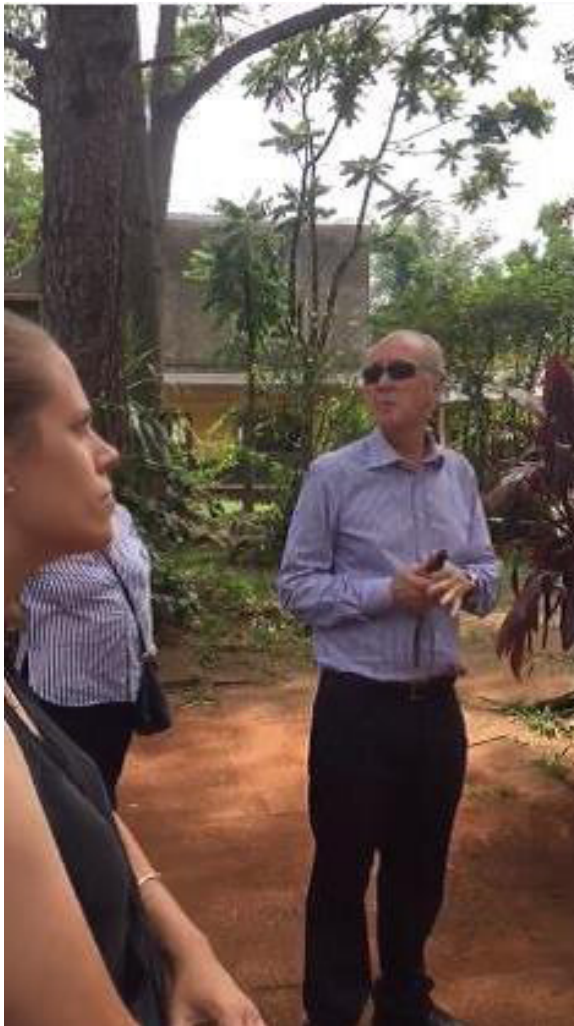
Figura 2: Recorrido y detección de patologías en el bien patrimonial, Escuela Normal Superior Nº 1, Leandro N. Alem.

Se reconocieron fisuras, grietas, pérdida del material constitutivo, hierros internos del hormigón armado que fueron quedando expuestos por el paso del tiempo y hundimientos leves en las zonas de desagües pluviales.

La calidad del hormigón se pudo encuadrar en un nivel regular, pero de buena facturación en cuanto a su armado; característica que explica por qué el edificio no presenta problemas estructurales graves.

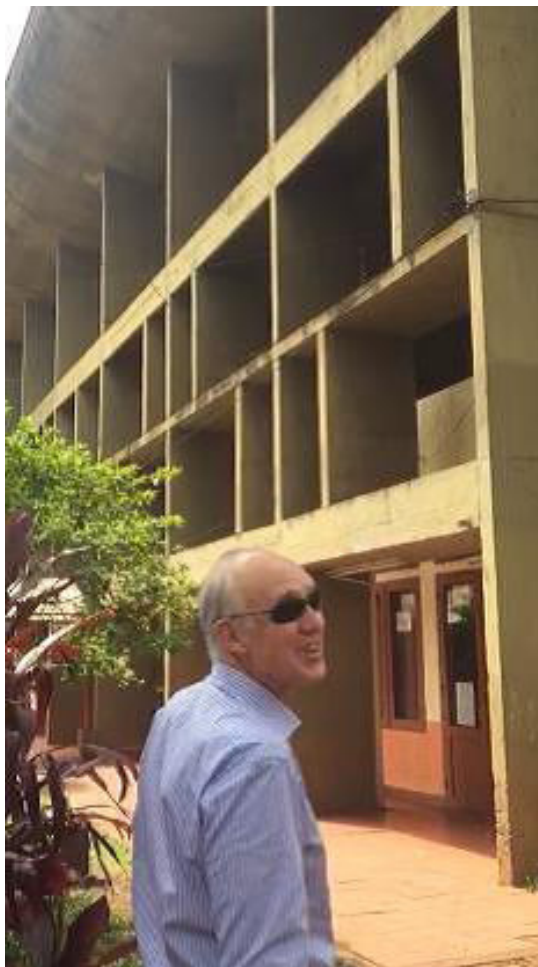
Figura 3: Recorrido y detección de patologías en el bien patrimonial, Escuela Normal Superior Nº 1, Leandro N. Alem.

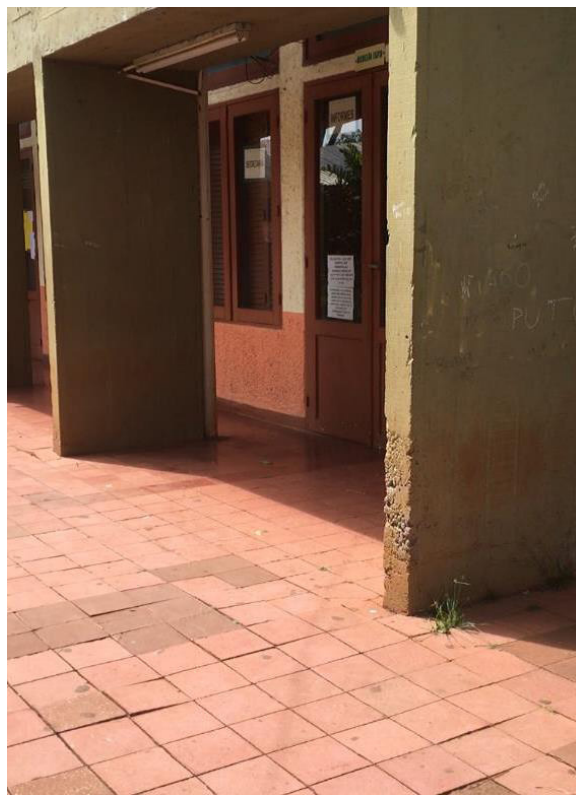
Figura 4: Tabiques de hormigón, Escuela Normal Superior Nº 1, Leandro N. Alem.

Tabiques de hormigón, mal asentamiento de mezcla /solución: aunque la situación no compromete la estabilidad de la estructura, es preciso mejorarla, picar la zona y reparar con mortero. Es necesario imposibilitar el ingreso de humedad al hierro del tabique que al tener un formato delgado, se puede conferir que el recubrimiento es de poco espesor, y nos alerta sobre la necesidad de corregir, para adelantarse a futuras complicaciones.

Durabilidad: la calidad del hormigón en cuanto a su composición de cemento arena y piedra, es buena. Esto se deduce que, a pesar

de la delgadez del tabique, el colado se ejecutó en general sin producción de oquedades.

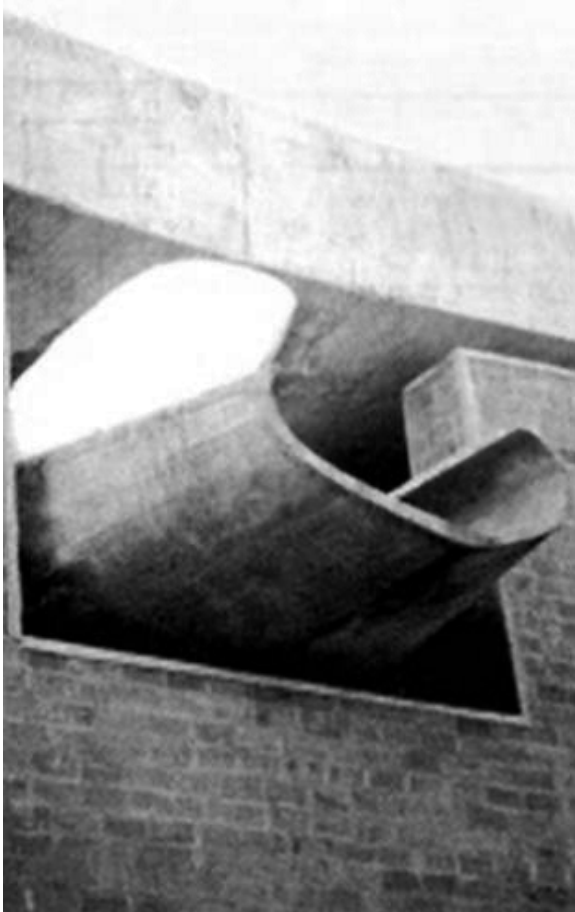
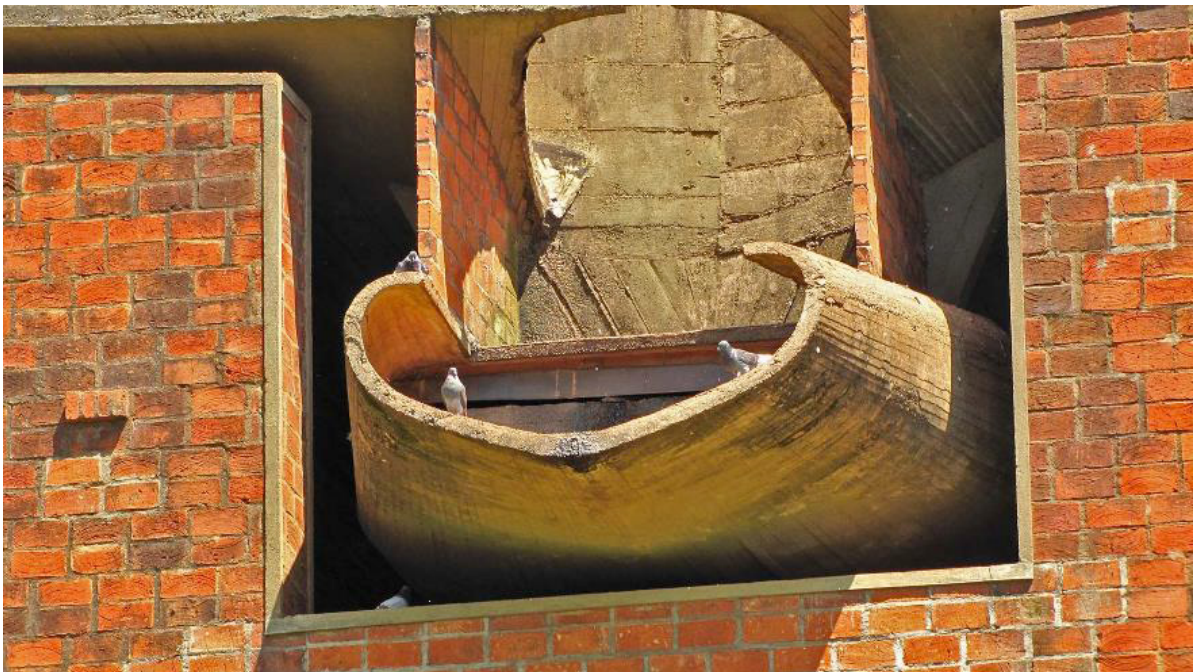
Erosión: uno de los elementos más característicos de la obra son las gárgolas en hormigón armado, objetos escultóricos que cumplen la función de desagotar la cisterna que recoge el agua de lluvia. Estas zonas presentan erosión del material árido dejando expuesto el hierro, por ende, la solución es: picar la zona, colocar puente de adherencia y luego un mortero de reparación.

Figuras 9 y 10: Gárgolas de hormigón, Escuela Normal Superior Nº 1, Leandro N. Alem.

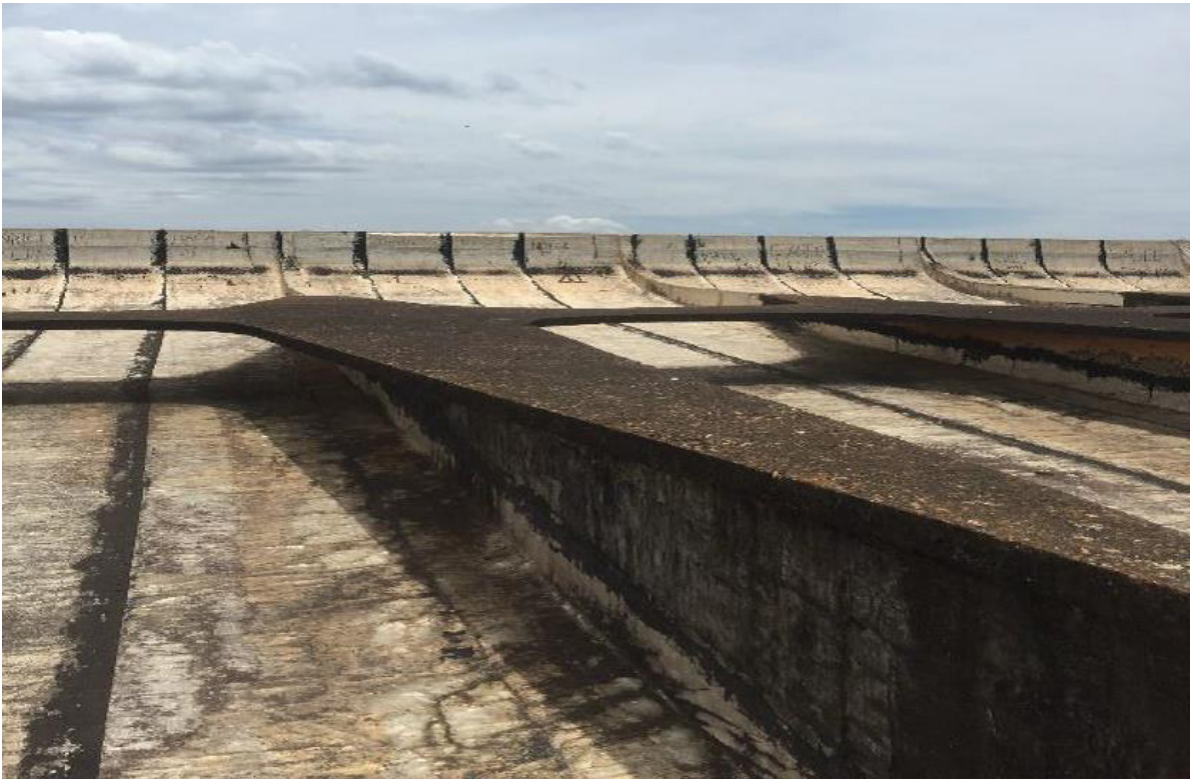
Cubierta: la losa posee actualmente una protección de membrana de aluminio y brea. Su colocación en el límite perimetral que conforma el goterón no fue ejecutada con el suficiente solape, lo que produce un levantamiento del material por el efecto del viento y

Figuras 11: Techo de la Escuela Normal Superior Nº 1, Leandro N. Alem.

el ingreso del agua entre la capa de recubrimiento y la losa.

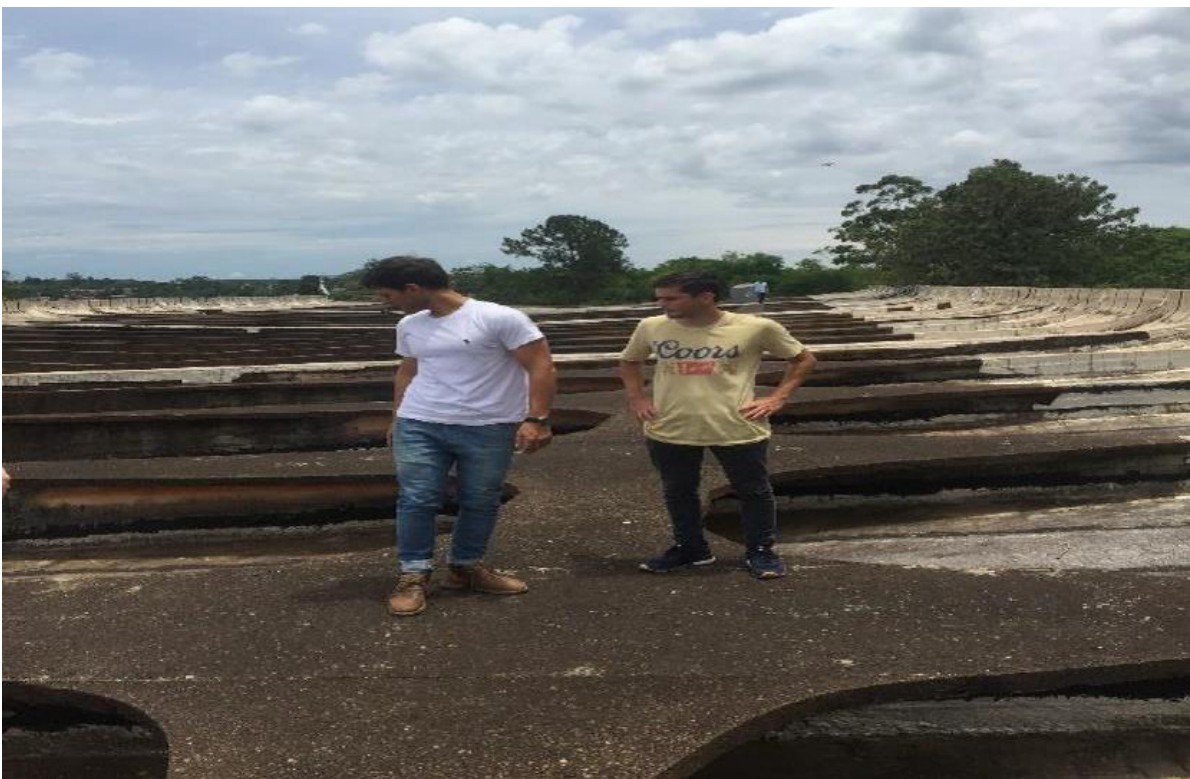
Figuras 12: Techo de la Escuela Normal Superior Nº 1, Leandro N. Alem.

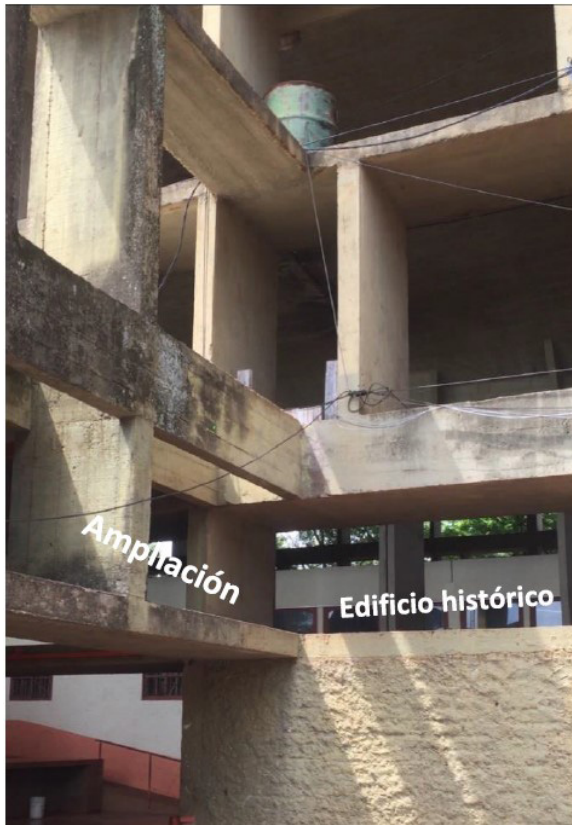
Figura 13: Ampliaciones de la Escuela Normal Superior N° 1, Leandro N. Alem.

Junta de dilatación: la ampliación que se realizó en años recientes destinada a sala de maestros y reuniones, no presenta una correcta vinculación entre lo antiguo y lo nuevo, pues la construcción nueva se “prende” del bien histórico y patrimonial, poniendo en riesgo al edificio en cuestión. Esto genera esfuerzos diferentes constantes, no contemplados en la propuesta estructural original, propiciando contracciones, dilataciones y movimientos diversos en distintos momentos, con los cambios abruptos de temperatura (muy comunes en la zona), que no fueron dato del cálculo inicial.

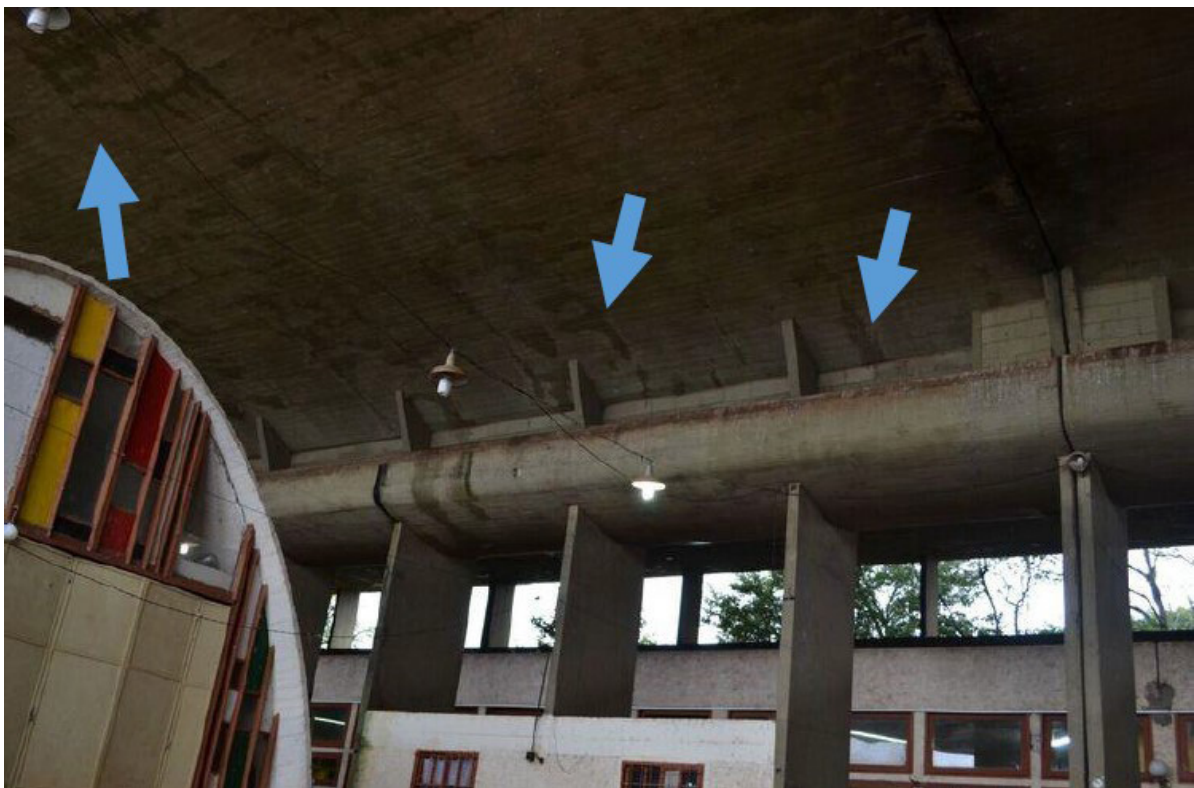
Fisuras lineales: surgieron por la falta de armadura transversal, ya que en la década del 1.950 se usaba una separación de hierros de 30 cm, un 33% más distante al de la actualidad que es de 20 cm.

Figura 14: Fisuras en el techo de la Escuela Normal Superior N° 1, Leandro N. Alem
