SEMANA DE ENGENHARIA DE PRODUÇÃO E MECÂNICA SUL-AMERICANA

PROPOSTA DE AÇÕES DE MELHORIA DA GESTÃO AMBIENTAL PARA A PLANTA DE TRATAMENTO DE EFLUENTES DE UM REFRIGERADOR

PROPOSAL FOR ENVIRONMENTAL MANAGEMENT IMPROVEMENT ACTIONS FOR THE EFFLUENT TREATMENT PLANT OF A REFRIGERATOR

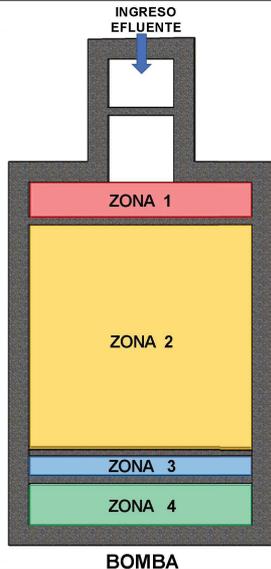
TABLA 1 – Actividades para el mantenimiento de la pileta 1

Frecuencia	Actividades	Sectores Pileta 1
Todos los días	1.- Limpiar la zona 1 con la “red de limpieza” los sólidos superficiales y grasas. 2.- Limpiar la zona 2 y 3 cuando se visualizan sólidos superficiales 3.- Retirar y disponer los sólidos 4- Retirar y limpiar la reja instalada antes del ingreso a la zona 1 5. Encender la bomba de impulsión del efluente a la siguiente etapa y mantener encendida hasta un nivel de efluente de aproximadamente 0,70 m

Dos veces por semana	1.- Accionamiento de la bomba de extracción del sólido sedimentado en la zona 2 2.- Limpieza de la zona 2 con la “red de limpieza” de los sólidos en suspensión	
Cada quince días	1.- Vaciar la pileta y realizar una revisión y limpieza de todas las zonas	
Evitar en cualquier caso el vaciado de la pileta durante los días de operación normal del sistema
