Universidad Nacional de Misiones

Facultad de Ciencias Forestales

Informe de Avance 2021

Impacto socio-ambiental de la población de barrios de la cuenca del Arroyo Elena de la Ciudad de Eldorado – Misiones, en la calidad de las aguas y tipos de suelos de las primeras napas subterráneas.

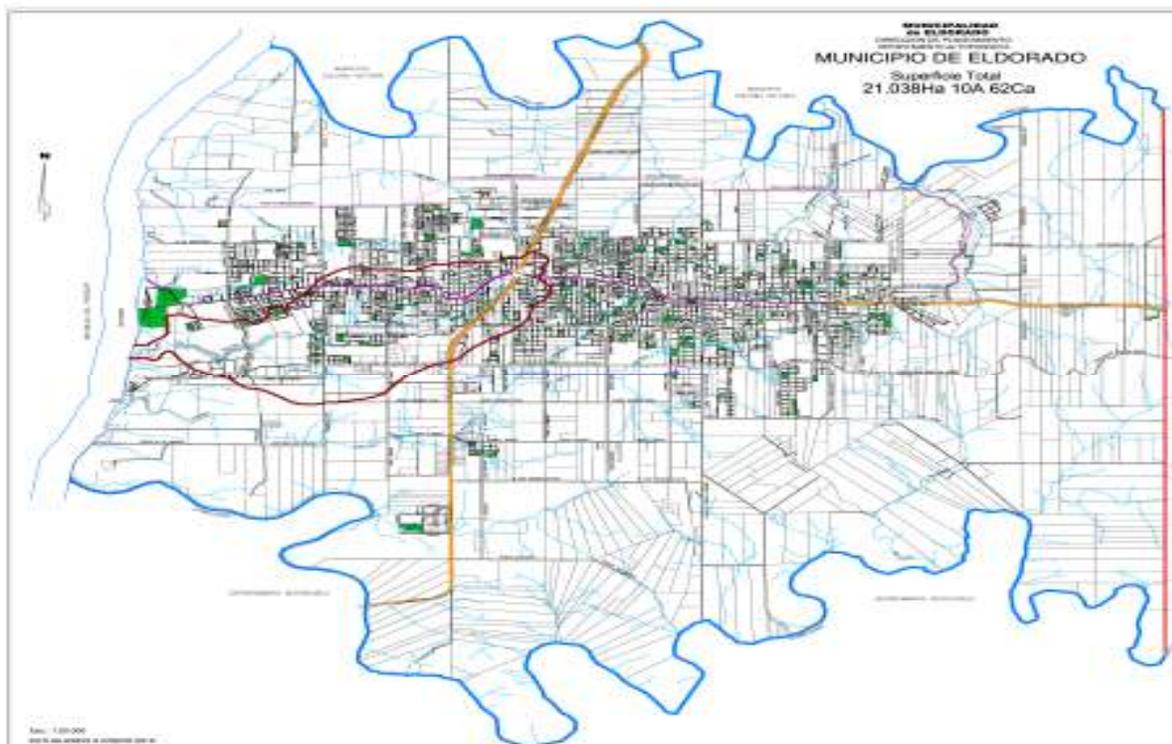
Figura 1- Mapa Eldorado, cuenca Aº Elena

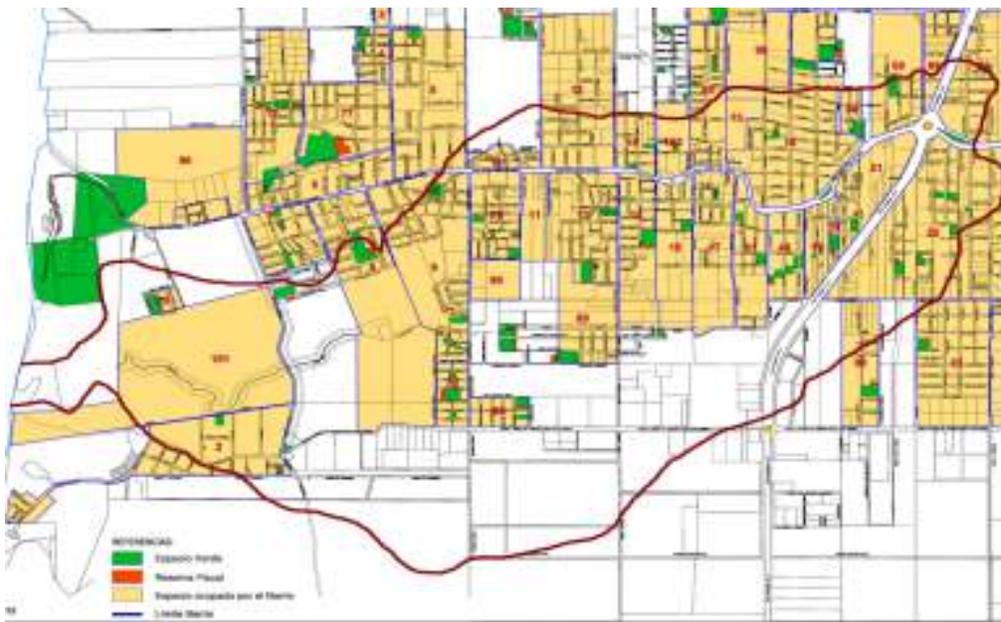
La cuenca del Arroyo Elena tiene una superficie total de 1329.75 ha, de acuerdo a datos relevados y calculados previamente, y se ubica en el sector Sur-Oeste de la Ciudad de Eldorado.

Figura 2 - Mapa cartográfico con Cuenca del Elena

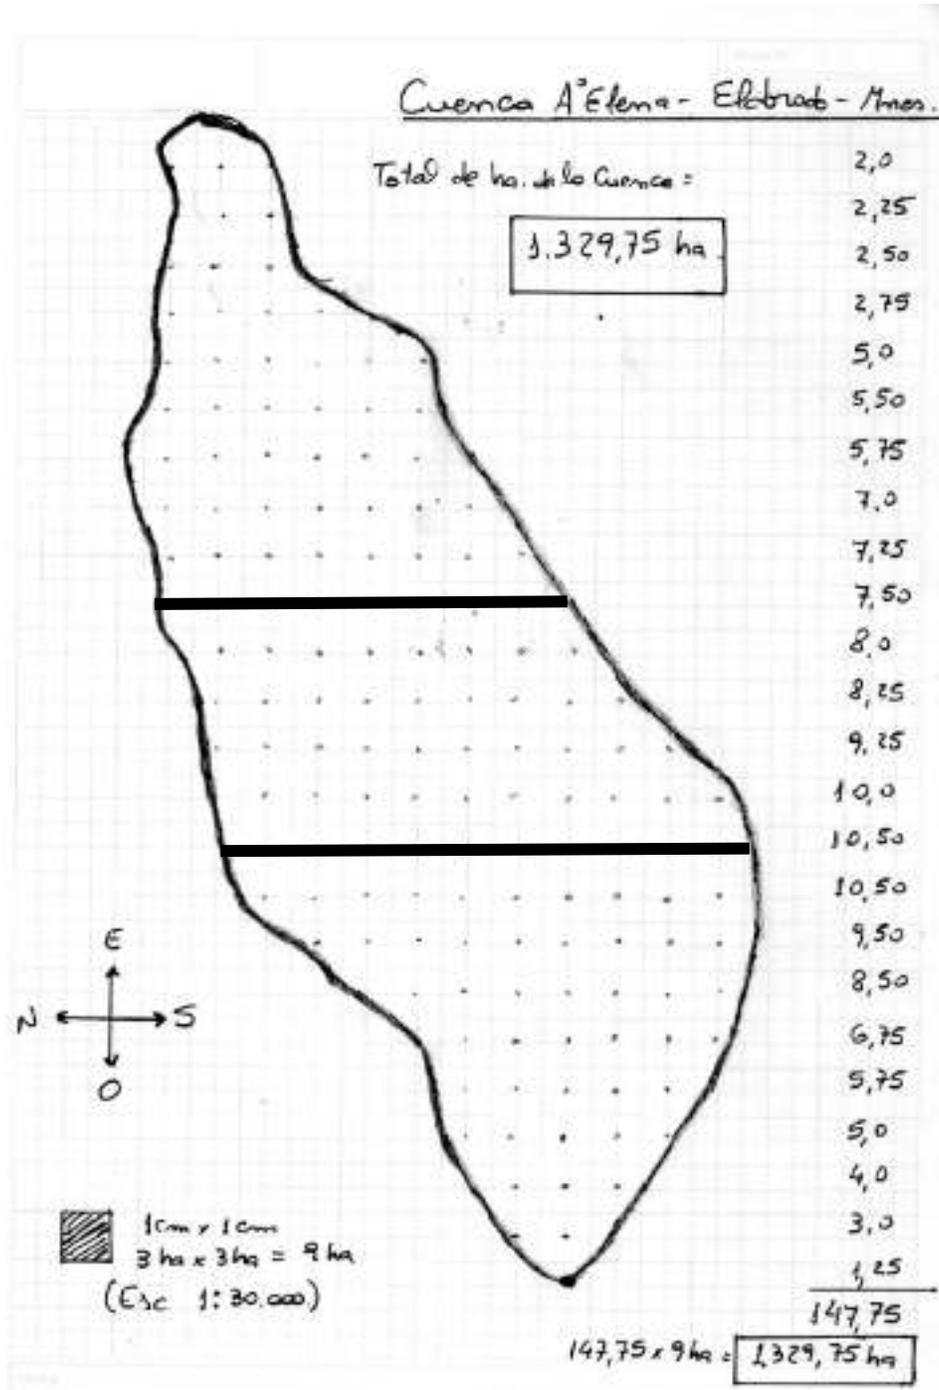
Se hizo una zonificación de la cuenca en tres sectores, los que se denominaron Zona Alta, Zona Media y Zona Baja.

Figura 3 – Cálculo del área de zonas de la Cuenca Elena.

La zonificación se realizó trabajando con la Figura 3, realizando el cálculo del área para cada zona tratando de que cada una de las áreas mantenga superficies similares y considerando

también los diferentes barrios que se ubican dentro de los límites de la cuenca, buscando que la división no implique dejar un barrio ubicado en dos zonas a la vez.

Al realizar la zonificación en los puntos definidos en la Figura 3, y considerando la superficie total de la cuenca de 1329.75 has, cada zona quedaría determinada aproximadamente con la siguiente superficie:

Zona Alta:	428.50 has
Zona Media:	414.00 has
Zona Baja:	488.25 has
Total:	<hr/> 1329.75 has.

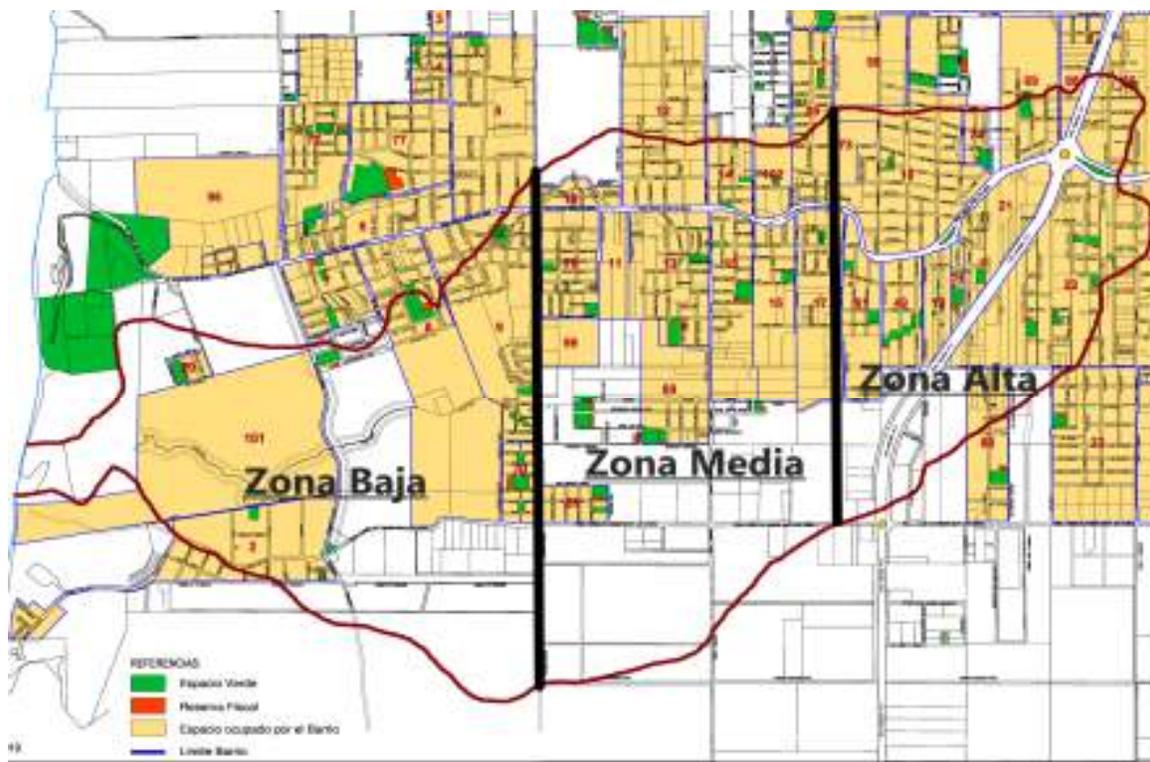
En base a la zonificación planteada y trasladando ese esquema al mapa de la Ciudad de Eldorado en el área de la cuenca del A° Elena, se puede apreciar en la Figura 4 como quedaría zonificada la cuenca.

Figura 4 - Mapa con zonificación Cuenca del Elena.
