Análisis Ergonómico de Puestos de Trabajo en la Construcción de Cordones Cuneta Aplicando el Método REBA

^a Facultad de Ingeniería, Universidad Nacional de Misiones (UNaM), Oberá, Misiones, Argentina.

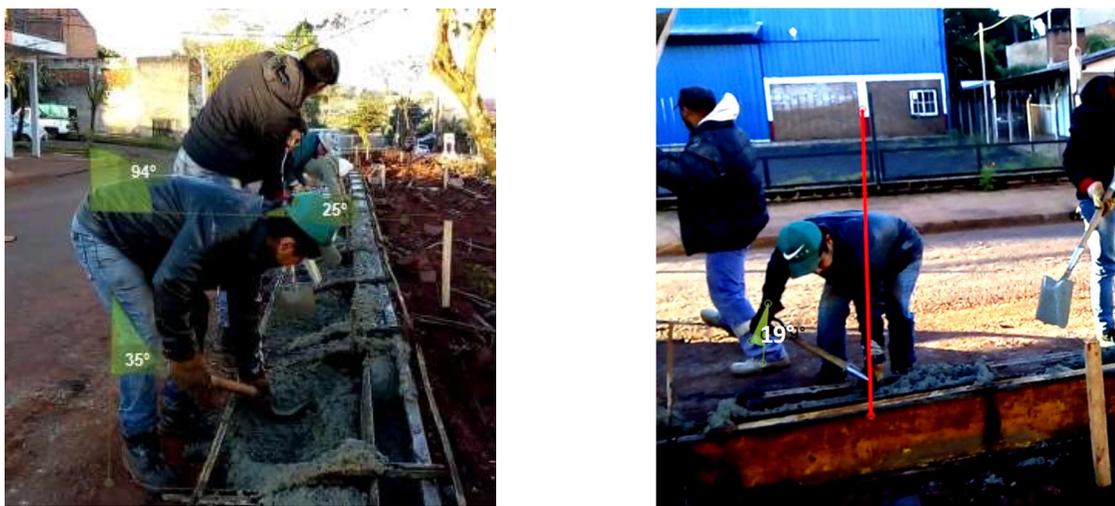
En la figura 1 se observa al operario seleccionado en la postura más comprometida considerada para el análisis. Sobre dicha imagen se marcaron los ángulos de los diferentes segmentos corporales, utilizando el software Kinovea.

Fig. 1. Operario en la posición de análisis y ángulos identificados para aplicar el método REBA. Actividad de colocación de hormigón en moldes

Puntuación del tronco

El tronco se encuentra en flexión un ángulo mayor de 60° (94°).

Puntuación 4. Esta puntuación se incrementa en 1 unidad (+1) debido a la existencia de inclinación lateral.

Puntuación Total: 5

Puntuación del cuello

El cuello se encuentra en extensión.

Puntuación 2. Esta puntuación se incrementa en 1 unidad (+1) debido a la existencia de torsión.

Puntuación Total: 3

Puntuación de piernas

Se observa un ligero soporte unilateral

Puntuación: 2. Las rodillas están flexionadas en un ángulo entre 30° y 60° , por lo que se adiciona 1 unidad (+1)

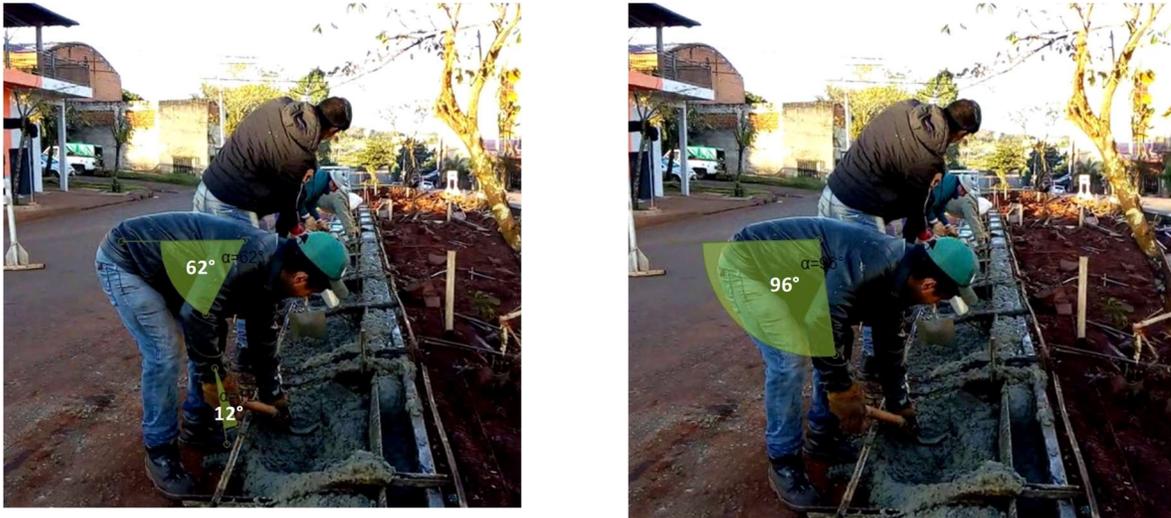
Fig. 2. Identificación de ángulos de los segmentos corporales superiores (Brazo, antebrazo, muñeca)

Puntuación del brazo

El brazo se encuentra en flexión un ángulo entre 46° y 90° (62°).

Puntuación 3. Esta puntuación se incrementa en 1 unidad (+1) debido a que se encuentra separado del cuerpo.

Puntuación Total: 4

Puntuación del antebrazo

Puntuación 1. El antebrazo se encuentra entre 60° y 100° de flexión.

Puntuación Total: 1

Puntuación de la muñeca

Puntuación: 2. La muñeca se encuentra extendida un ángulo de 19° . Este valor se incrementa en 1 unidad (+1), debido a una leve desviación lateral.

Puntuación Total: 3

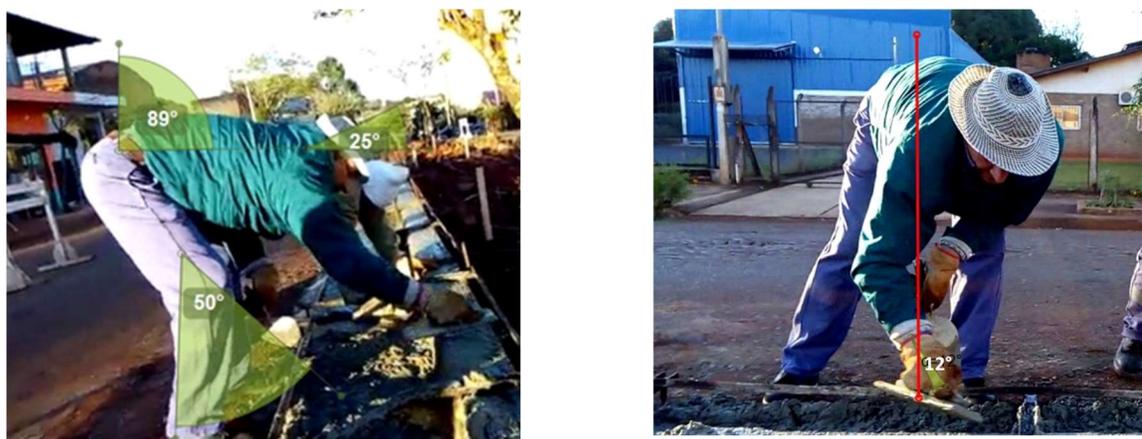
En la figura 3 se observa la postura analizada y los diferentes ángulos de los segmentos corporales.

Fig. 3. Operario en la posición de análisis y ángulos identificados para aplicar el método REBA. Actividad de alisado y terminación

Puntuación del tronco

Puntuación: 4. Flexionado un ángulo mayor a 60°. Se incrementa a una unidad debido a la inclinación lateral.

Puntuación Total: 5

Puntuación del cuello

Puntuación: 2. Cuello en extensión. La puntuación se incrementa en una unidad (+1) debido a la inclinación lateral.

Puntuación Total: 3

Puntuación de piernas

Puntuación: 2. Soporte unilateral, soporte ligero o postura inestable. Existe flexión de la pierna entre 30° y 60°.

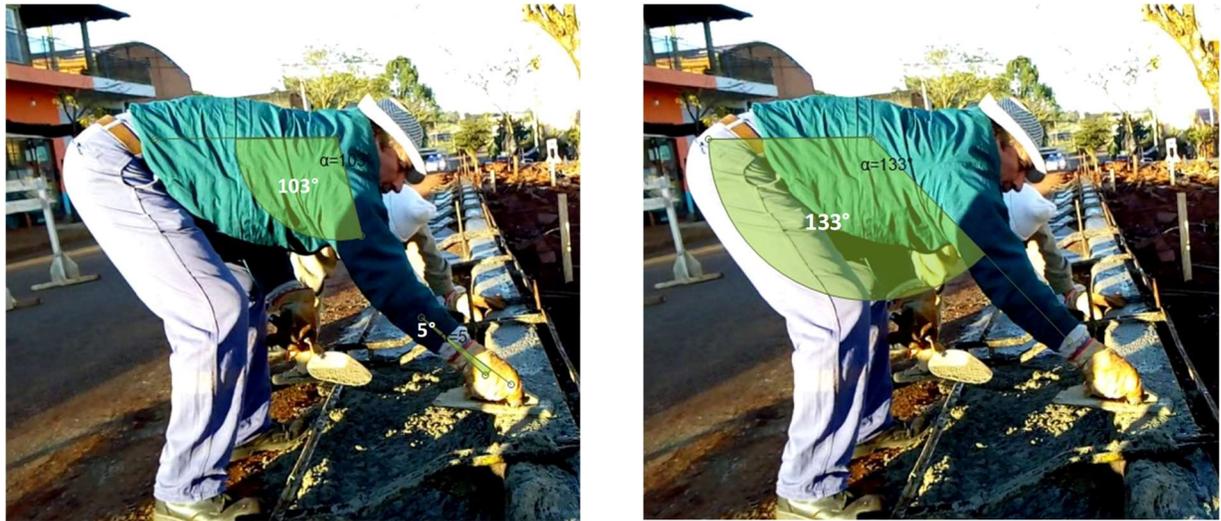
Fig. 4. Identificación de ángulos de los segmentos corporales superiores (Brazo, antebrazo, muñeca)

Puntuación del brazo

El brazo se encuentra en flexión un ángulo superior a los 90°.

Puntuación 4. Esta puntuación se incrementa en 1 unidad (+1) debido a que el hombro se encuentra elevado.

Puntuación Total: 5

Puntuación del antebrazo

Puntuación: 2. El antebrazo se encuentra flexionado en un ángulo superior a 100 con respecto a la referencia.

Puntuación Total: 2

Puntuación de la muñeca

Puntuación: 1. La muñeca prácticamente no se observa extensión o flexión. Este valor se incrementa en 1 unidad (+1), debido a una leve desviación lateral.
